Solaranlagen auf geneigten Dachflächen im Gebäudebestand

Abschlussbericht des Forschungsvorhabens:
Solaranlagen auf geneigten Dächern im Gebäudebestand

Aachen, im Februar 2019

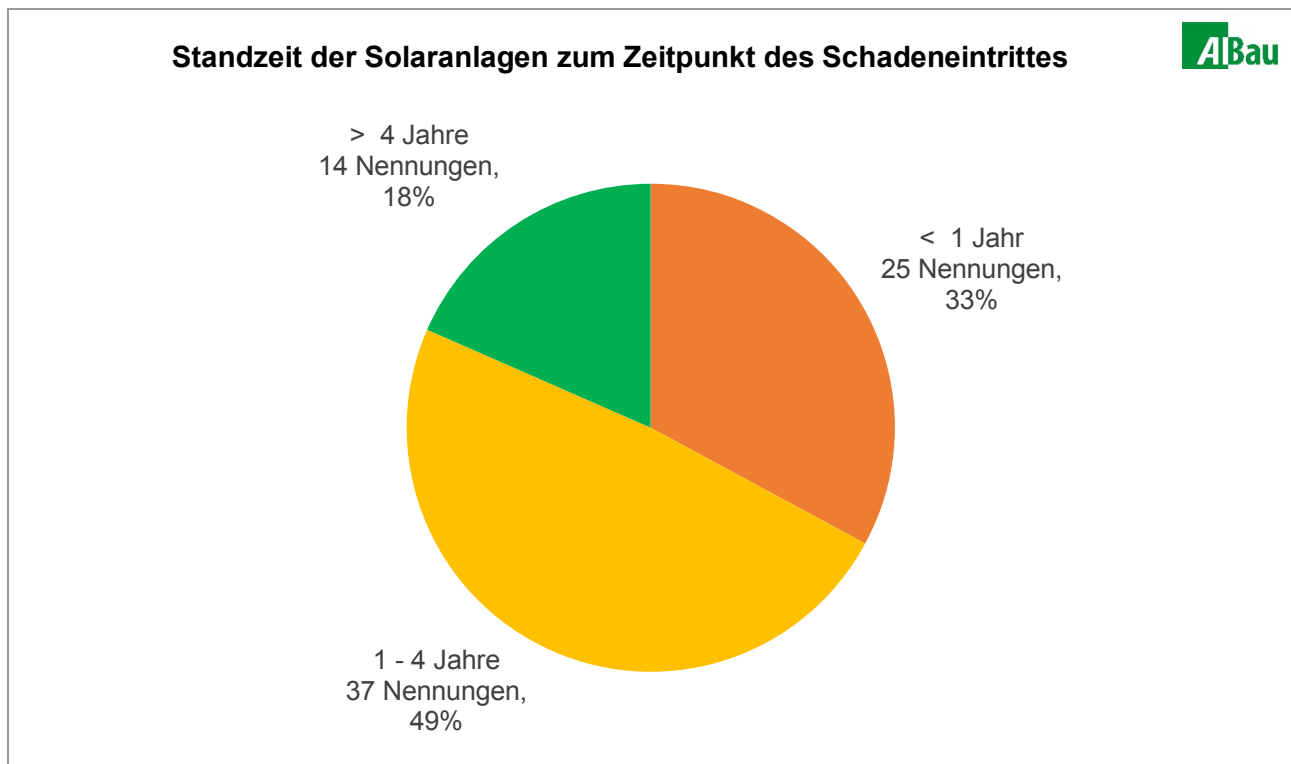
Abbildung 1: Angaben der Umfrageteilnehmer zum Zeitpunkt des Auftretens von Schäden nach der Montage einer Solaranlage. Die Prozentangaben beziehen sich auf die Anzahl von 76 Angaben, die von den Umfrageteilnehmern gemacht wurden.

76 Umfrageteilnehmer konnten Angaben zum Zeitpunkt des Auftretens von Schäden nach der Montage einer Solaranlage auf einem bestehenden Dach machen (Abbildung 1).

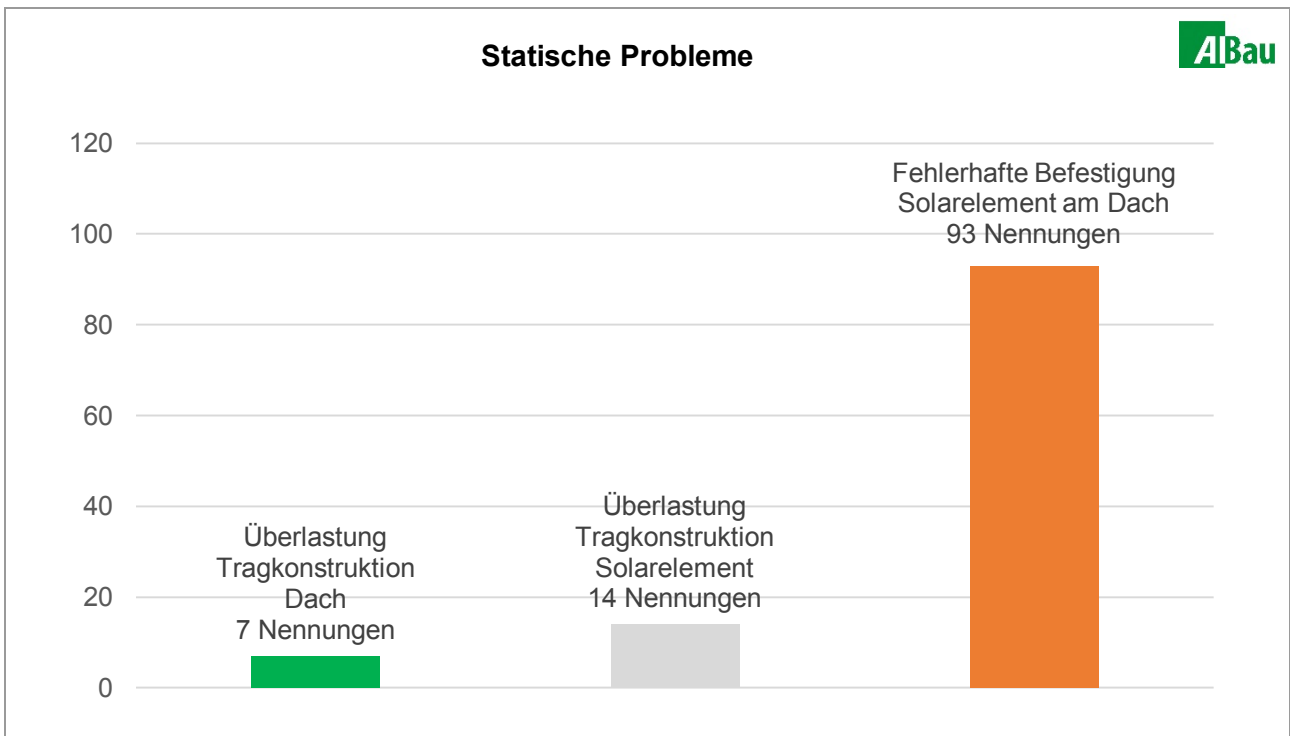
Abbildung 5: Angaben der Umfrageteilnehmer zu ggf. vorhandenen statischen Problemen (Mehrfachnennungen möglich)

Von den Sachverständigen wurde bei den statischen Problemen im Wesentlichen (93 Nennungen) die fehlerhafte Befestigung der nachträglich installierten Solarelemente am Dach als Ursache ermittelt (s. Abbildung 5). Eine Überlastung der Tragkonstruktion der Solarelemente (14 Nennungen) bzw. des Dachtragwerks (sieben Nennungen) hat deutlich seltener zu Schäden geführt.

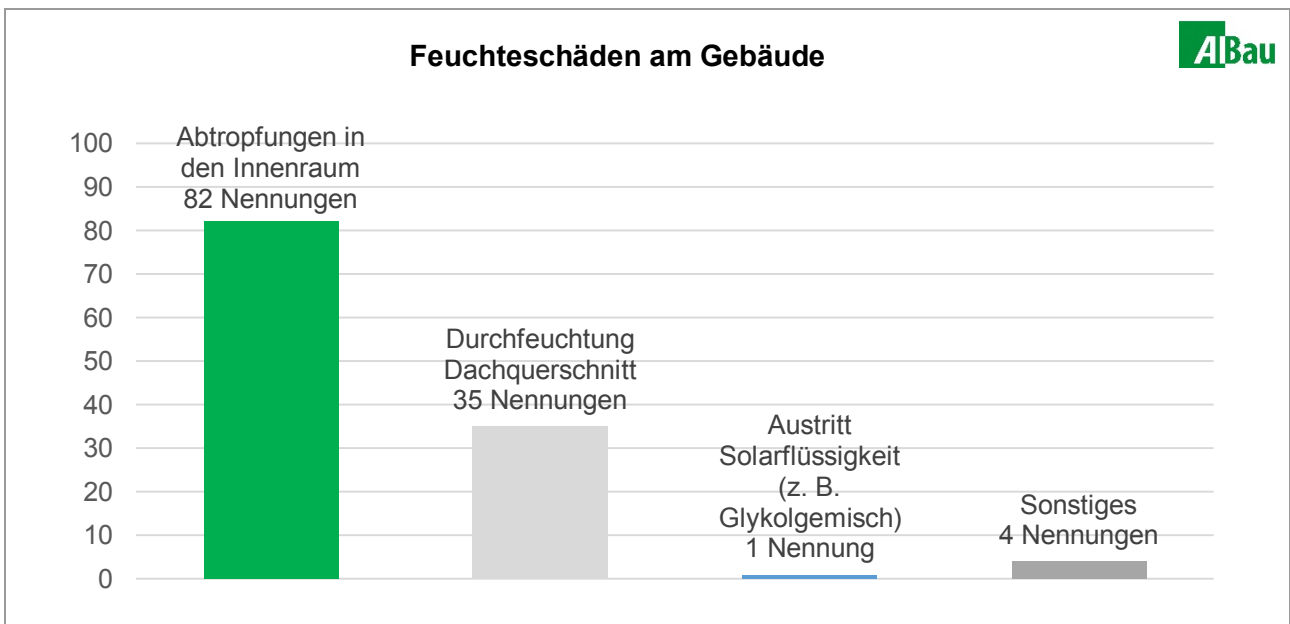
Abbildung 6: Angaben der Umfrageteilnehmer zu ggf. vorhandenen Feuchteschäden am Gebäude (Mehrfachnennungen möglich)

Wie Abbildung 6 zeigt, wurden von den Sachverständigen im Wesentlichen Feuchteschäden als Abtropfungen in den Innenraum (82 Nennungen) und Durchfeuchtungen des Dachquerschnitts (35 Nennungen) festgestellt.

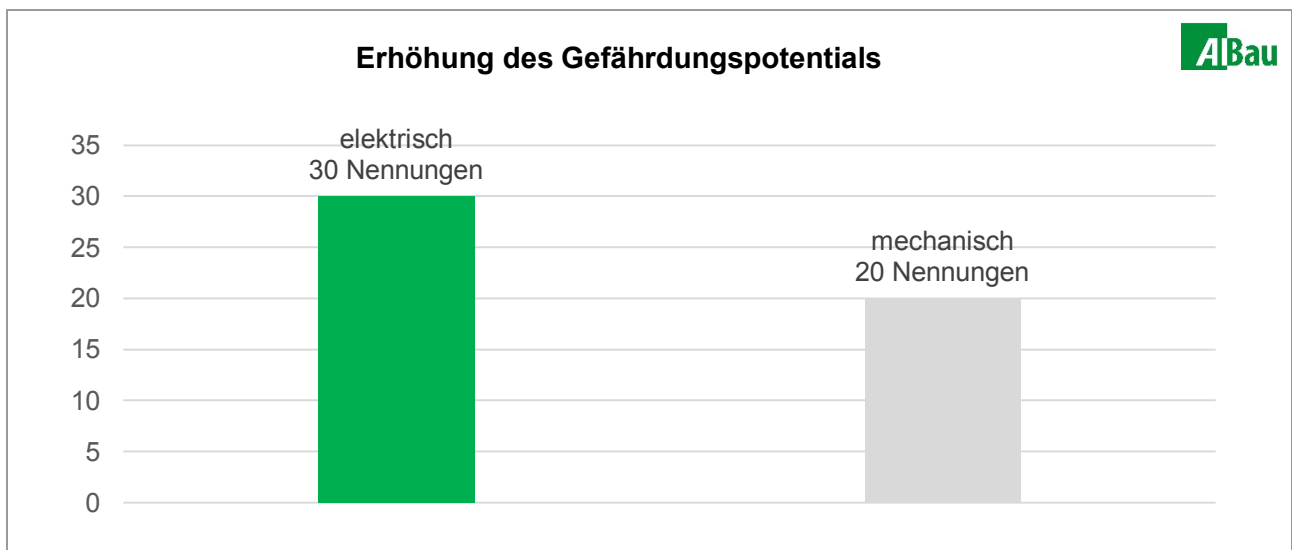
Abbildung 8: Angaben der Umfrageteilnehmer zu einer ggf. vorhandenen Erhöhung des Gefährdungspotentials durch die nachträglich installierte Solaranlage (Mehrfachnennungen möglich)

Unter „Erhöhung des Gefährdungspotentials“ durch die nachträgliche Installation einer Solaranlage (s. Abbildung 8) wurden Fehler bzw. Schäden zusammengefasst, die zu elektrischen bzw. mechanischen Gefährdungen aufgrund des Einbaus der Solaranlage geführt haben.

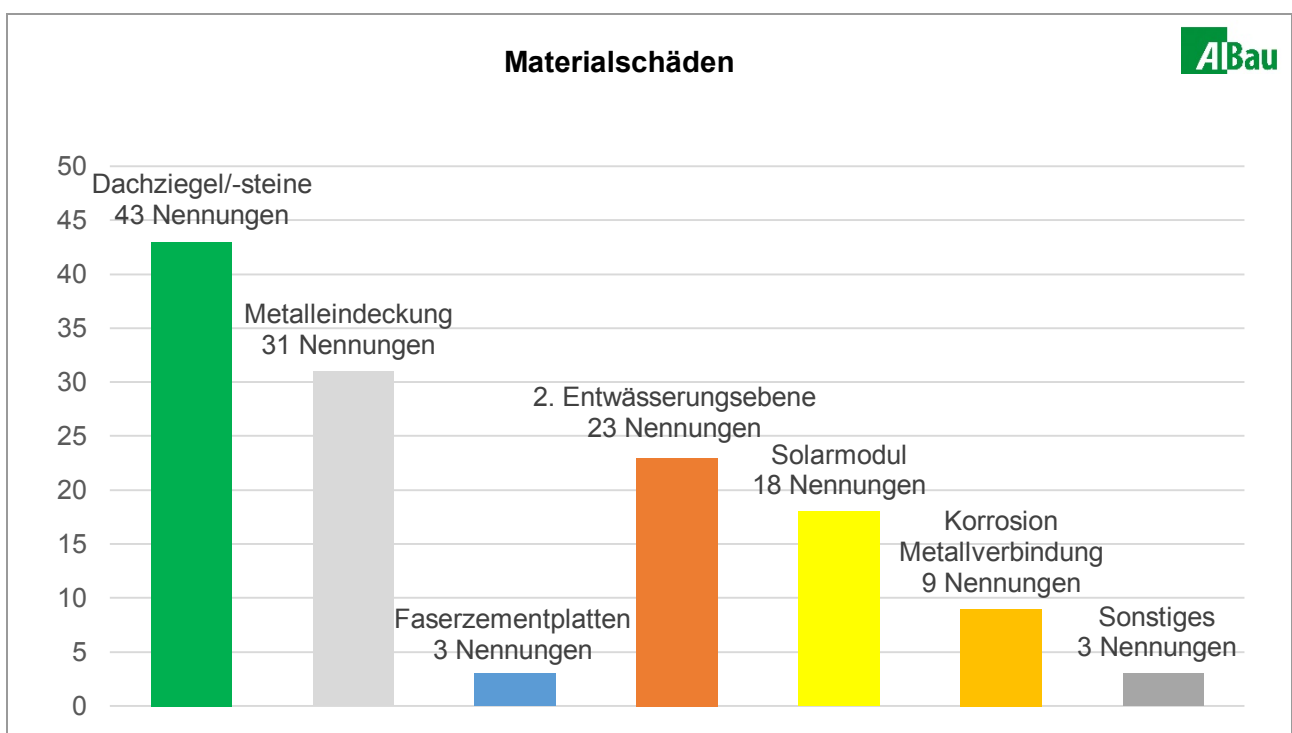
Abbildung 9: Angaben der Umfrageteilnehmer zu ggf. vorhandenen Materialschäden (Mehrfachnennungen möglich)

Wie Abbildung 9 zeigt, gab es viele (insgesamt 130) Nennungen der Umfrageteilnehmer zum Thema der Materialschäden, die durch den nachträglichen Einbau der Solaranlage verursacht wurden.

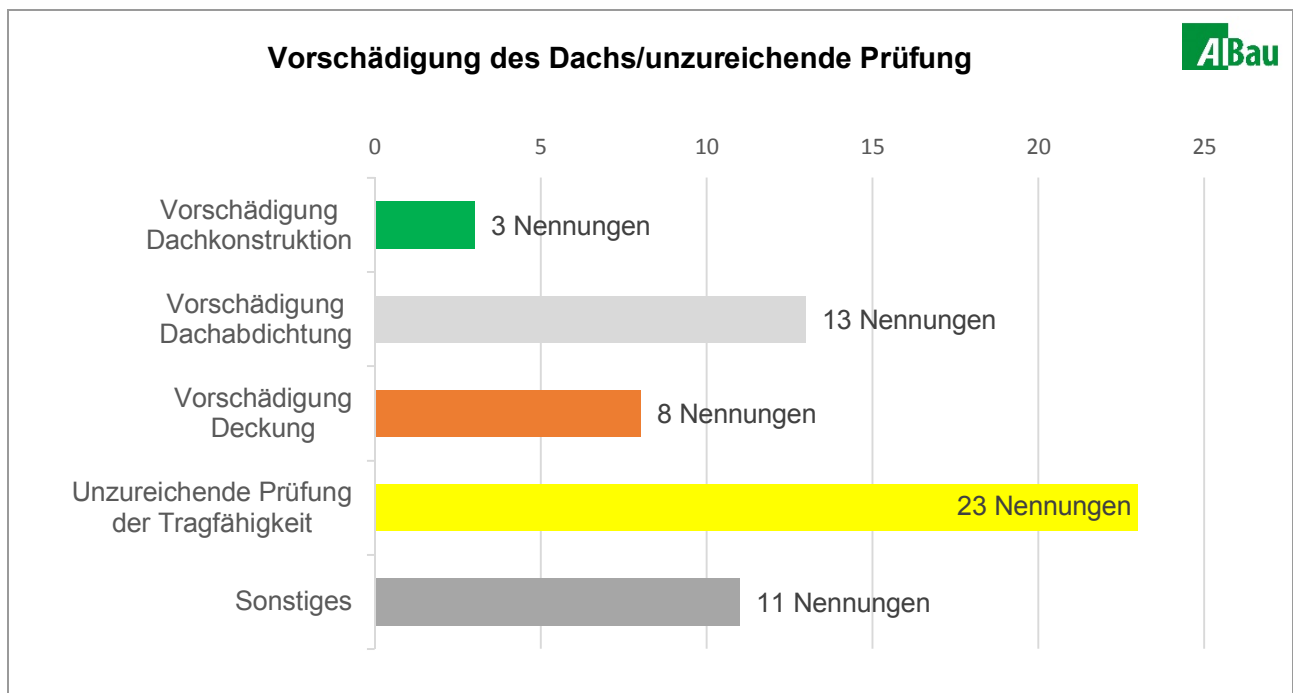
Abbildung 10: Angaben der Umfrageteilnehmer zu Ursachen aus dem Bereich der Vorschädigung des Dachs bzw. zu einer unzureichenden Prüfung vor der Montage der Solaranlage (Mehrfachnennungen möglich)

Eine unzureichende Prüfung der Tragkonstruktion der geeigneten Dachfläche vor der Montage der Solaranlage wurde von den Sachverständigen in 23 Fällen als Hauptursache für Schäden/Mängel ermittelt (s. Abbildung 10).

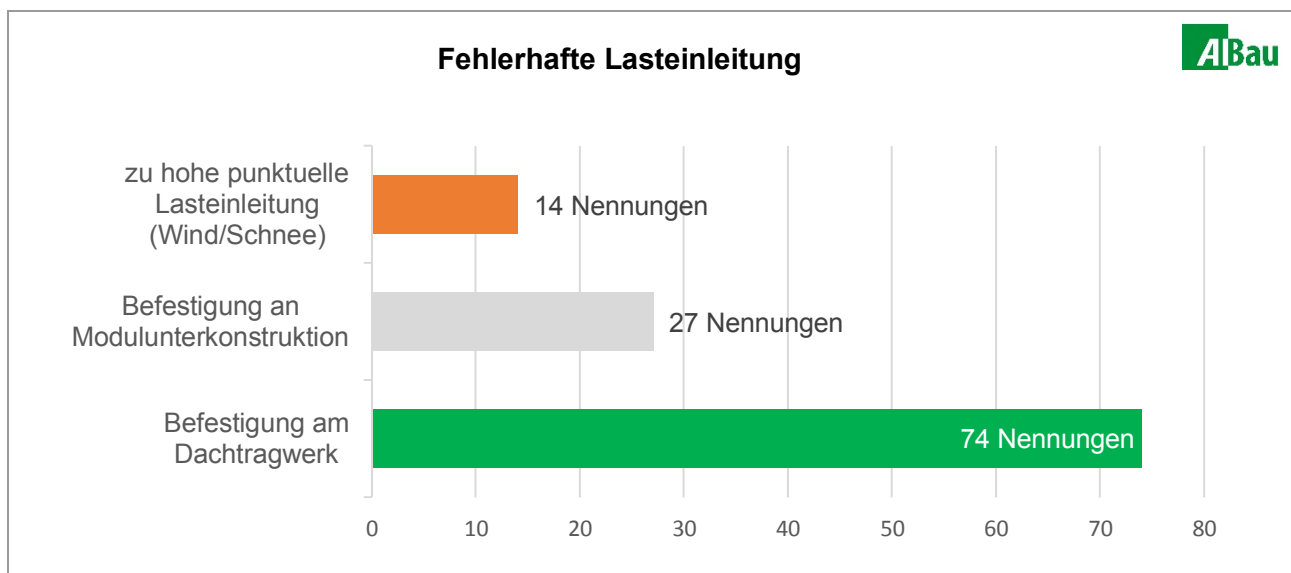
Abbildung 11: Angaben der Umfrageteilnehmer zu Ursachen aus dem Bereich der fehlerhaften Lasteinleitung (Mehrfachnennungen möglich)

In 88 Fällen war die Befestigung der Solaranlage am Dachtragwerk (74 Nennungen) bzw. eine zu hohe punktuelle Lasteinwirkung durch Wind bzw. Schnee (14 Nennungen) schadensursächlich (s. Abbildung 11).

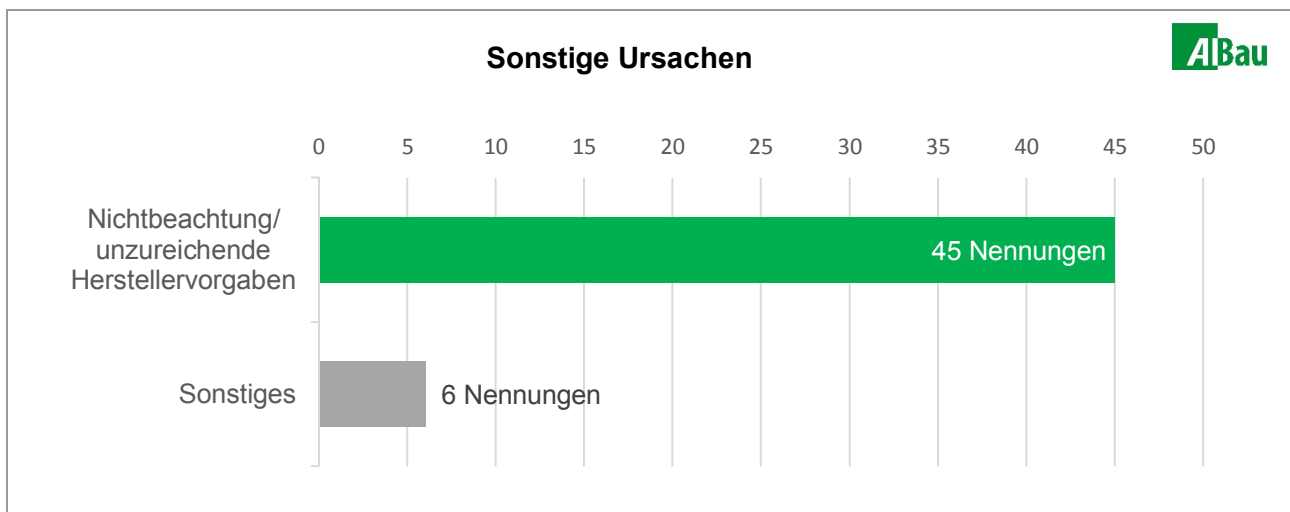
Abbildung 13: Angaben der Umfrageteilnehmer zu sonstigen Ursachen für Mängel/Schäden an nachträglich installierten Solaranlagen auf geeigneten Dächern (Mehrfachnennungen möglich)

Dass auch die Nichtbeachtung von Herstellervorgaben bzw. unzureichende Herstellervorgaben (insgesamt 45 Nennungen) zu Mängeln bzw. Schäden führen kann, kann Abbildung 13 entnommen werden.

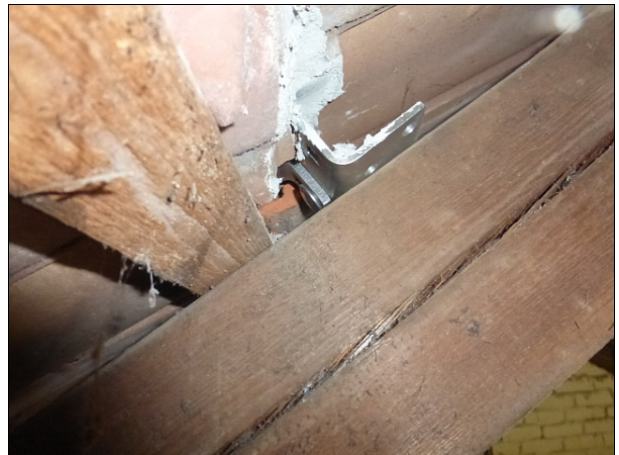
Abbildung 24
Nicht vollständig wiederhergestellter oder wieder abgebrochener Mörtelverstrich bei Dachhaken-durchdringung

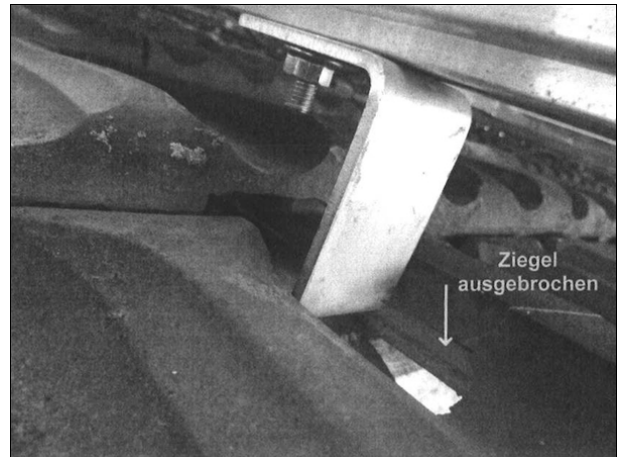
Abbildung 28
Loch im Dachziegel bei Dachhaken

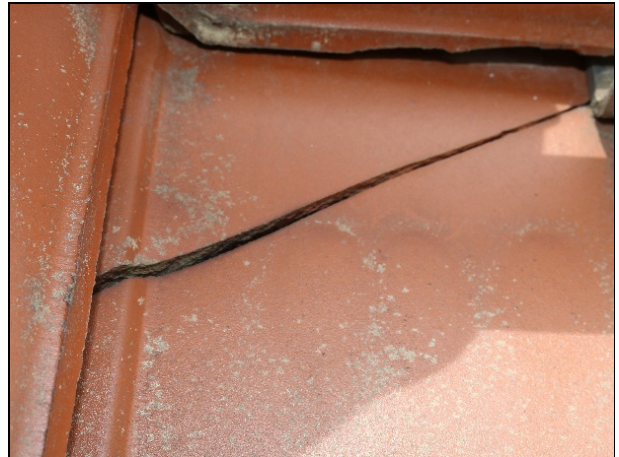
Abbildung 30
Ziegelbruch quer, vom Haken ausgehend

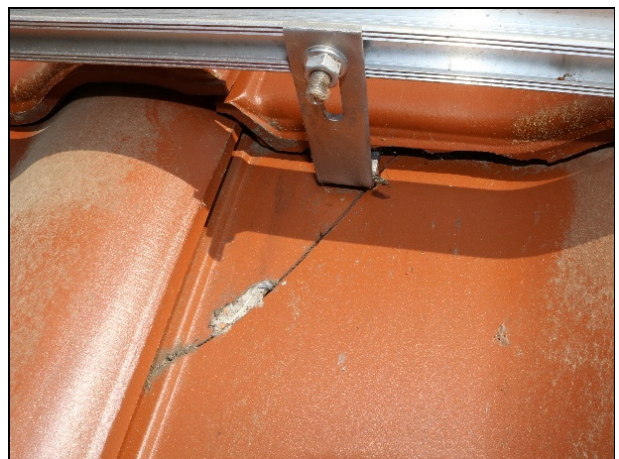
Abbildung 32
Ziegelbruch quer, vom Haken ausgehend

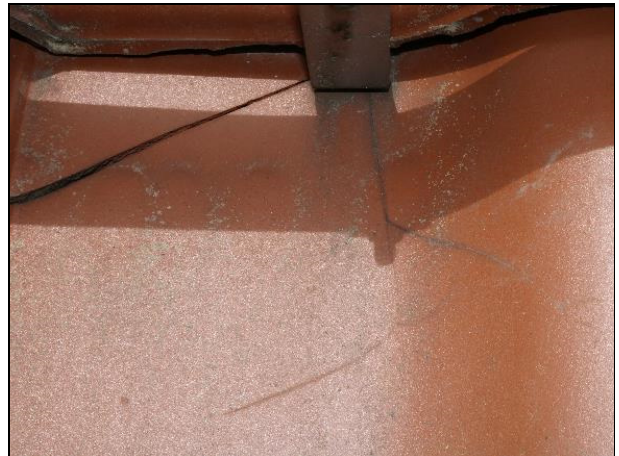
Abbildung 34
Ziegelbruch an ca. 10 % der verbauten Haken

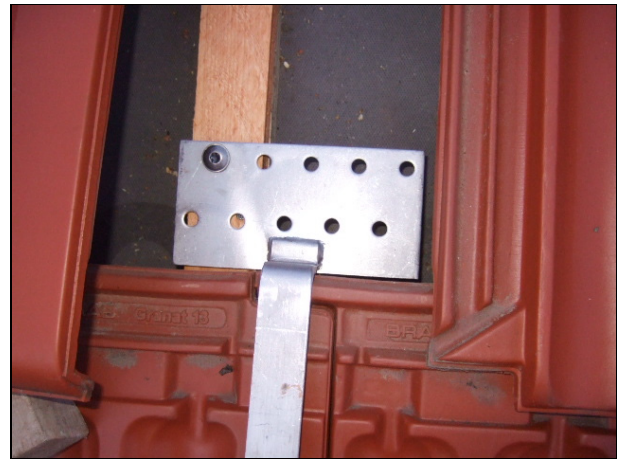
Abbildung 36
Schraube im äußeren Bereich der Grundplatte

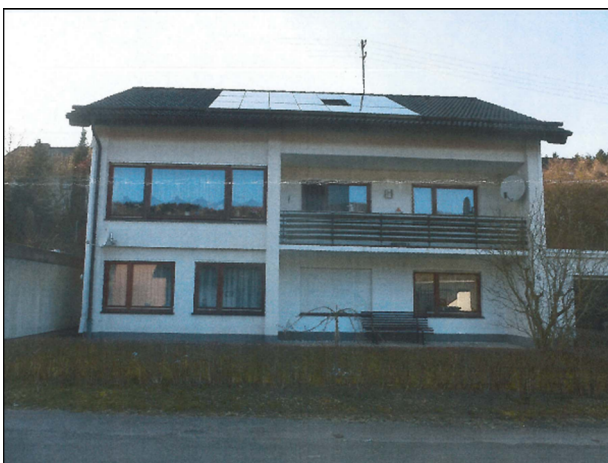
Im Zuge einer Dachrinnenreinigung wurden Schäden und Fehler an einer PV-Anlage festgestellt, die bereits seit mehreren Jahren auf dem Dach montiert war (Abbildung 41). Die Betondachsteine wiesen Löcher auf (Abbildung 42 und Abbildung 43) und es gab Risse (Abbildung 44), die offenbar durch die Dachhakenmontage entstanden waren. Die Dachhaken waren entweder zu gering dimensioniert (keine ausreichende Steifigkeit) oder direkt ohne Abstand auf den Dachsteinen montiert worden. Die Beschädigungen der Dachziegel waren über Jahre nicht bemerkt worden, weil die Unterspannbahn unter den Dachsteinen das eindringende Niederschlagswasser abführen konnte. Die PV-Anlage wurde vollständig demontiert und neu montiert, sodass die Dachhaken keinen Druck mehr auf die Ziegel ausüben konnten.

Abbildung 41
PV-Anlage über nicht ausgebautem Dachgeschoss

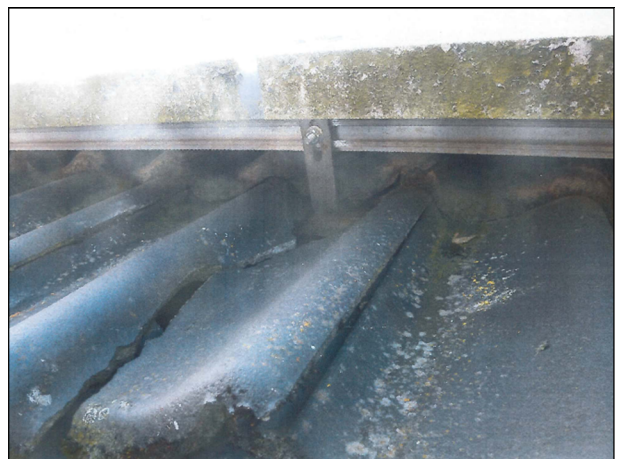
Abbildung 44
Längs gebrochener Dachstein unter einem Dachhaken

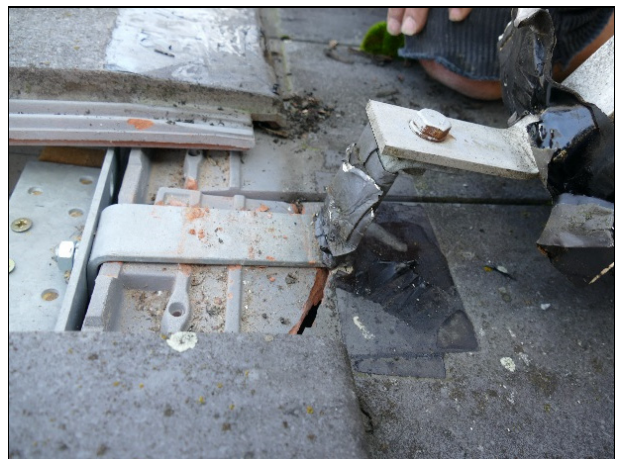
Abbildung 48
Dachhaken liegt auf Ziegelsteinen auf.

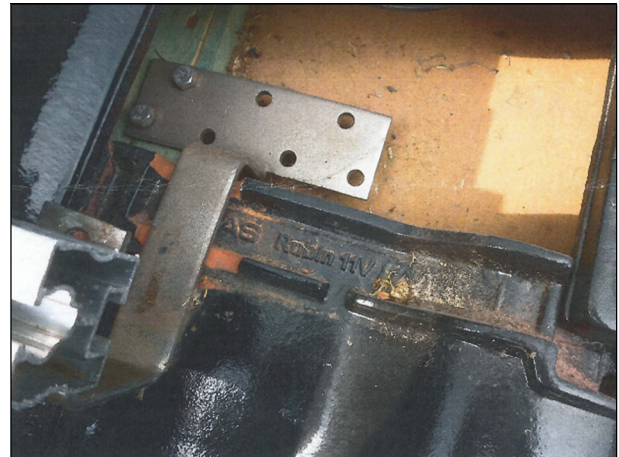
Abbildung 50
Für die Dachhakenmontage ausgefräste Kopfverfaltung der Dachziegel

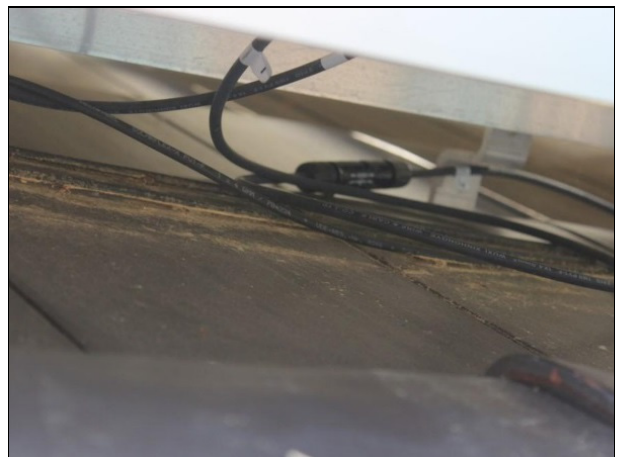
Abbildung 54
Lose auf den Dachziegeln aufliegende Elektrokabel und Steckverbindungen

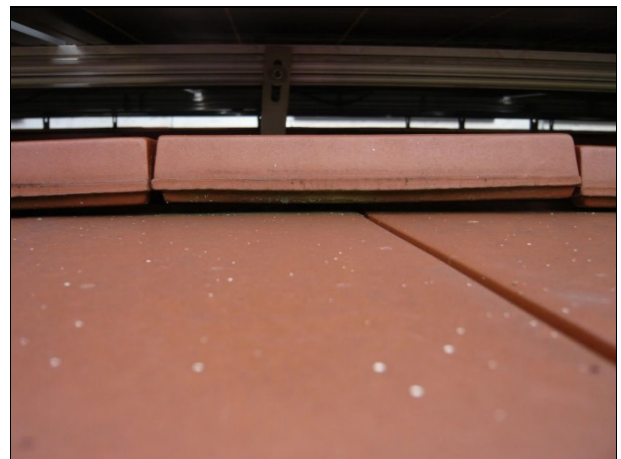
Abbildung 56
Durch Druck auf den oberen Ziegelfalz wird die untere Kante des Ziegelsteins angehoben.

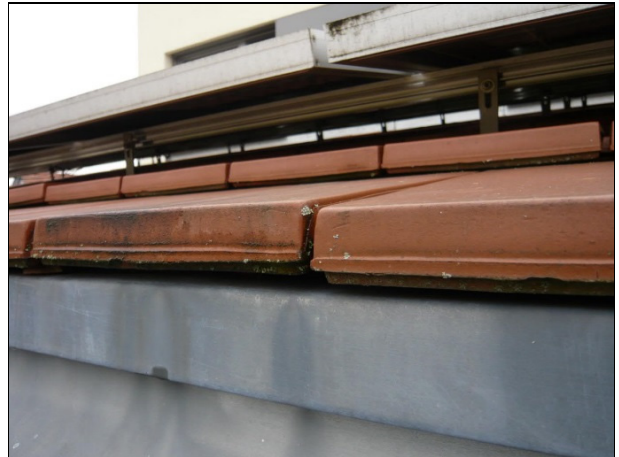
Abbildung 58
Anhebung des Flachziegels

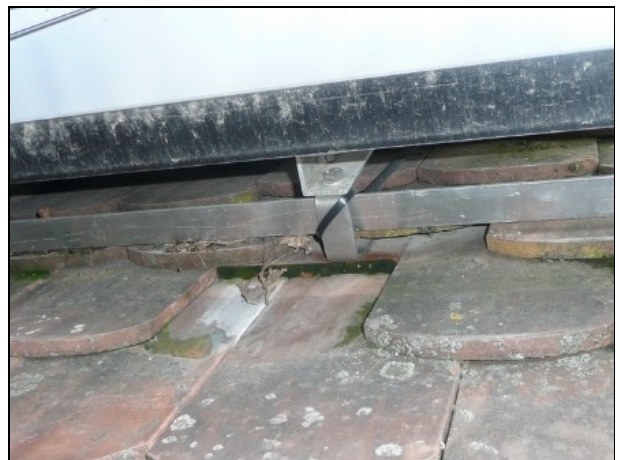
Abbildung 60
Abgebrochener Biberschwanzziegel unter dem
Dachhaken. Der untere Teil des Ziegels ist abge-
rutscht.

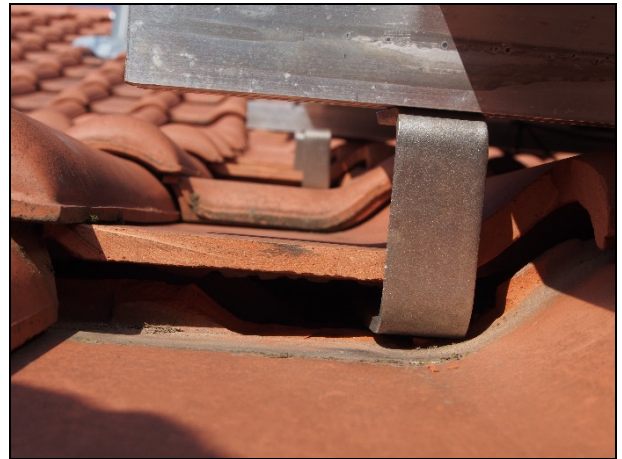
Abbildung 66
Große Öffnung durch verkürzten Ziegel

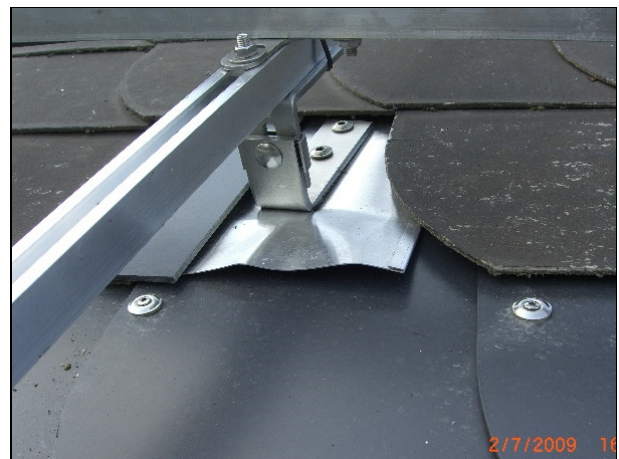
Abbildung 68
Nicht ausreichende Überdeckung der Blechformelemente, sichtbare Verschraubung der neuen Deckplatten, offene Befestigung der Dachhaken ohne Dichtscheiben

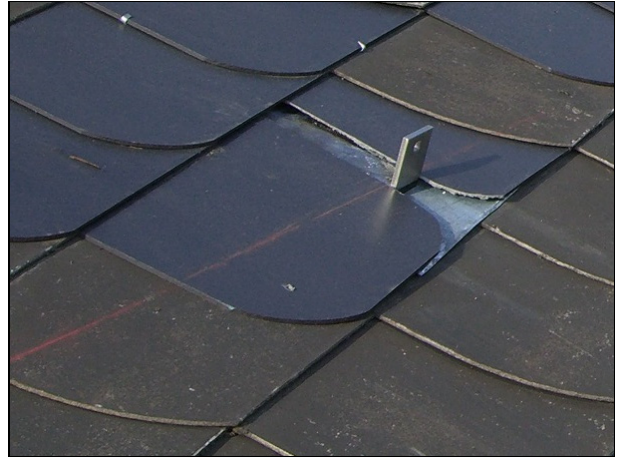
Abbildung 70
Neu montierter Dachhaken in Faserzementplatten-
deckung.

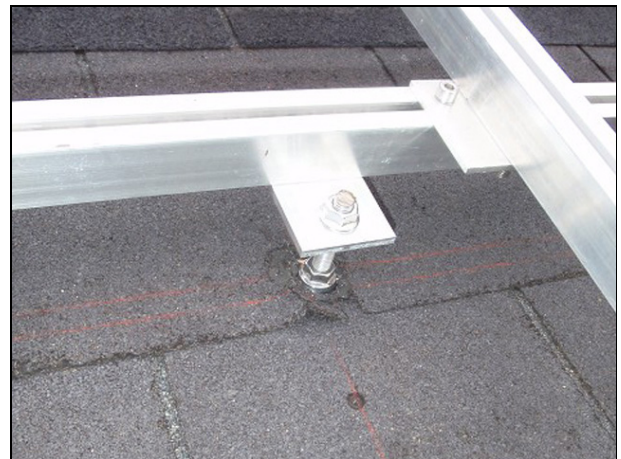
Abbildung 78
Unzureichende Abdichtung der Durchdringungen nur mit kleinflächigen Dichtringen

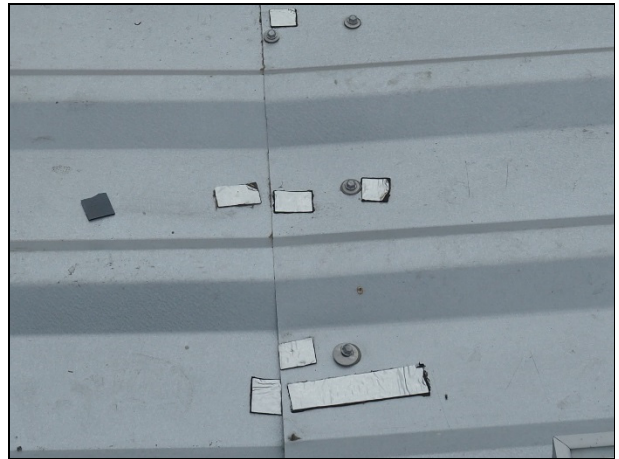
Abbildung 86
Reparaturband

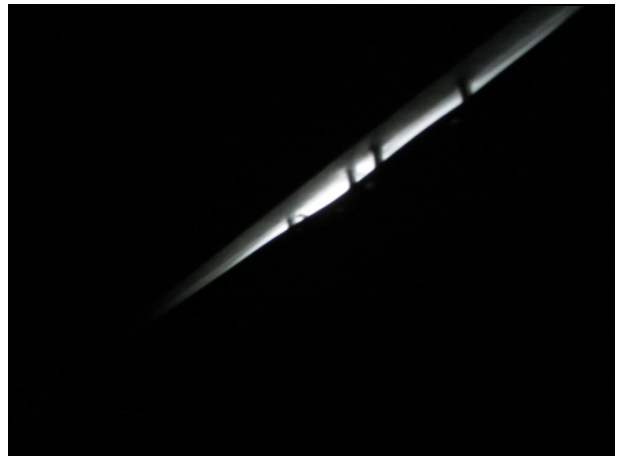
Abbildung 92
Wie links, Lichteinfall durch die Aufbiegung der Bleche

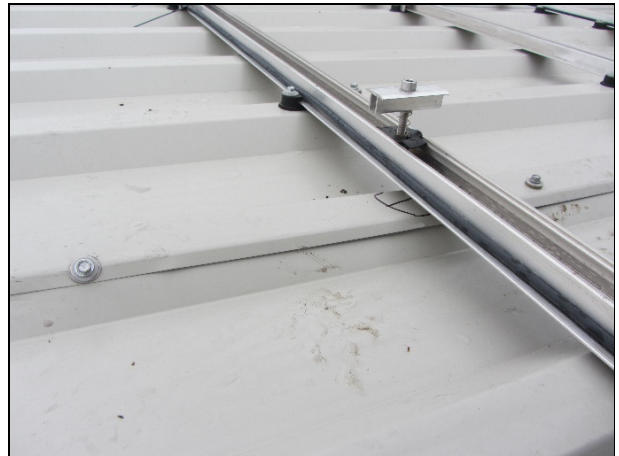
Abbildung 96
Links: Schraube im Knickbereich des Blechs,
rechts: markierte Stelle

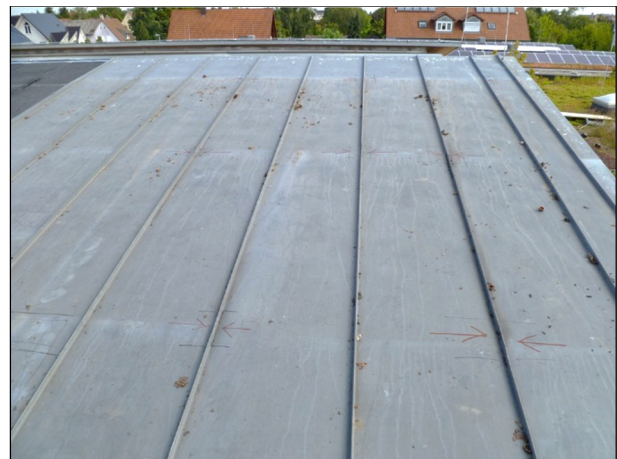
Abbildung 98
Zinkblechdach nach Entfernen der Modulträger, Beschädigungen der Stehfalze (mit Pfeilen gekennzeichnet)

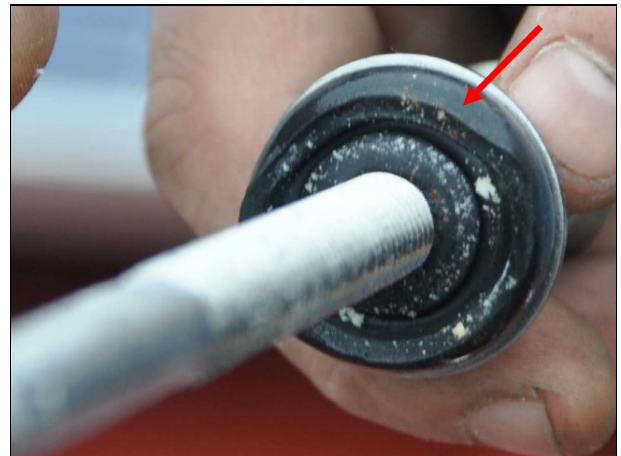
Abbildung 102
Einseitig verformte Dichtscheibe

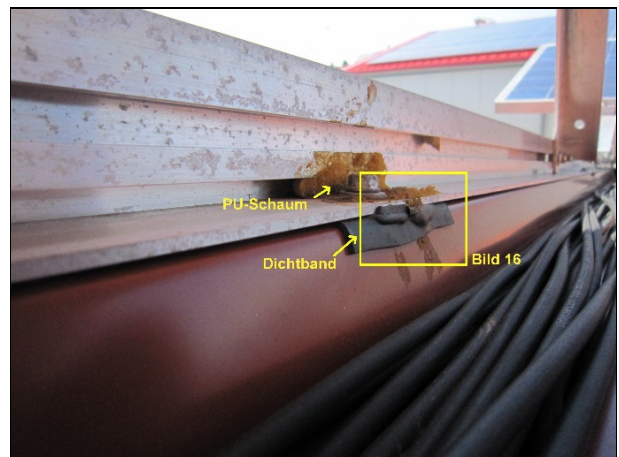
Abbildung 106
Nachgebesserte Dichtungen der Befestigungspunkte

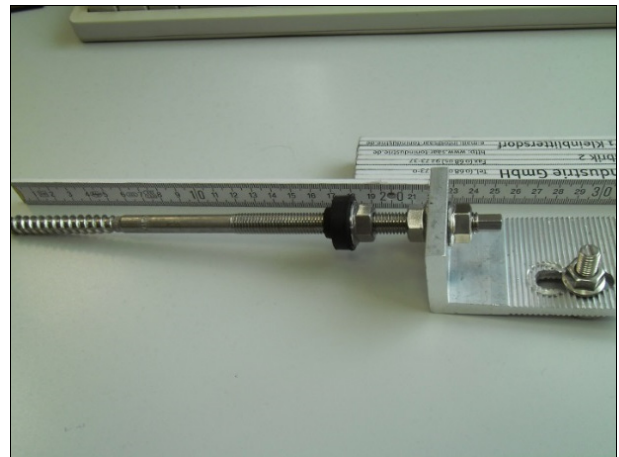
Abbildung 108
Stockschraube ohne Zulassung für Sandwichelemente

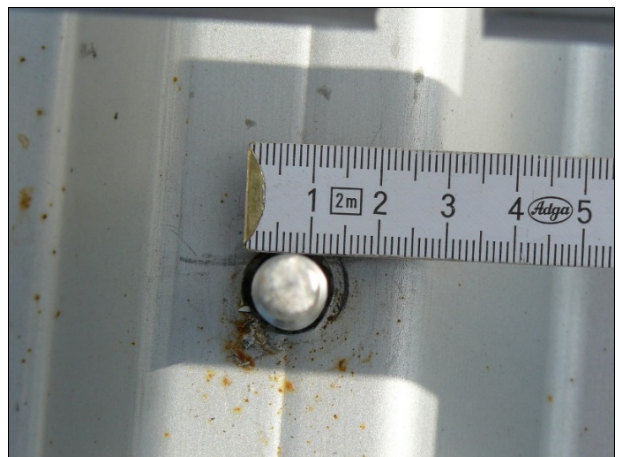
Abbildung 112
Schraubenkopf ohne Dichtscheibe

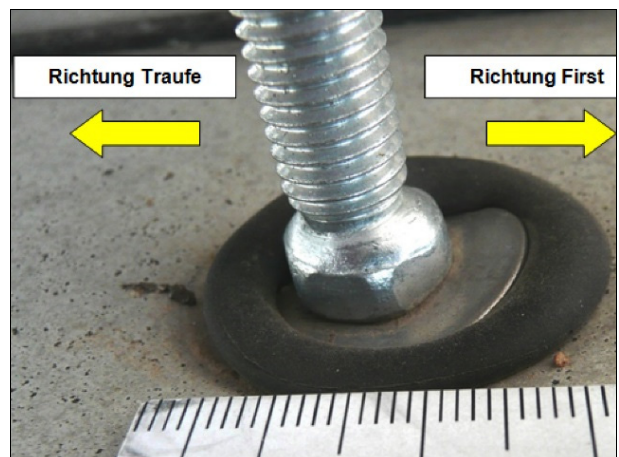
Abbildung 118
Durch die Schiefstellung wird die Dichtung unten gequetscht und oben entlastet.

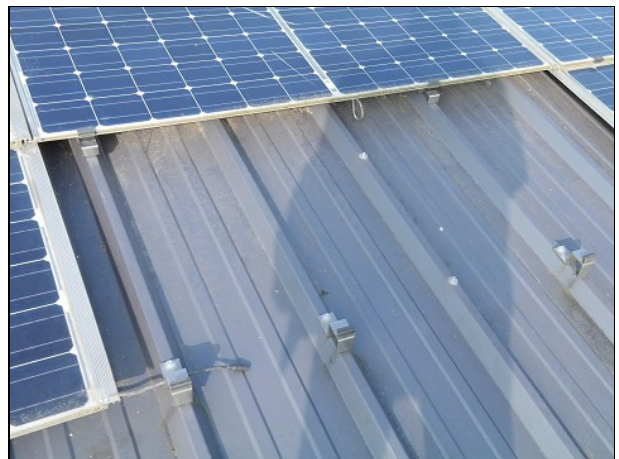
Abbildung 122
Die Module wurden systembedingt in die oberen und unteren Halten jeweils nur eingeschoben.

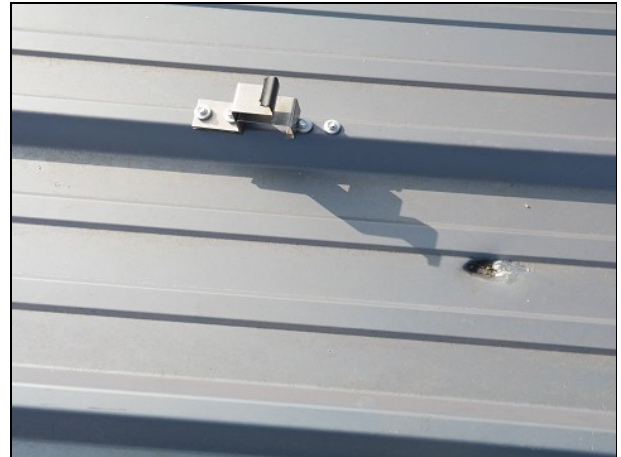
Abbildung 124
Befestiger des Modulsystems und mechanische Be-
schädigung der Sandwichdeckung

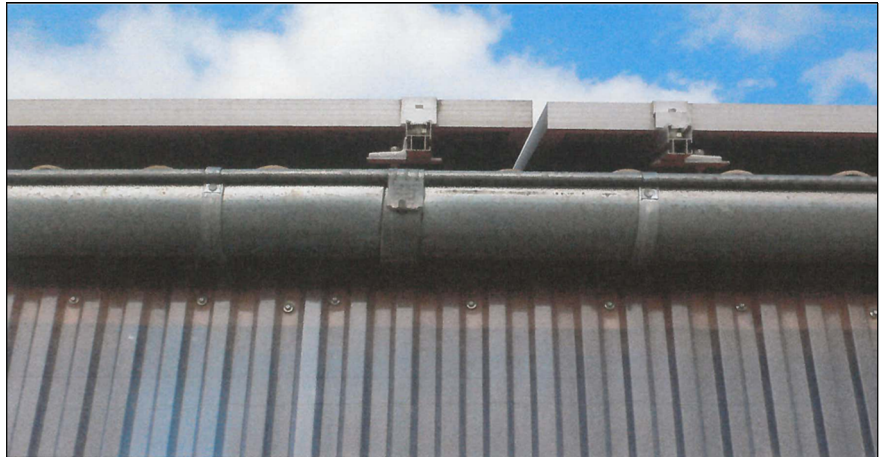
Abbildung 128
Die Vorderkante der Solarelemente liegt nahezu bündig über der Vorderkante der Faserzementwellplatten, was bei starken Regenfällen dazu führen kann, dass Niederschlagswasser über die Dachrinne hinauschießt.

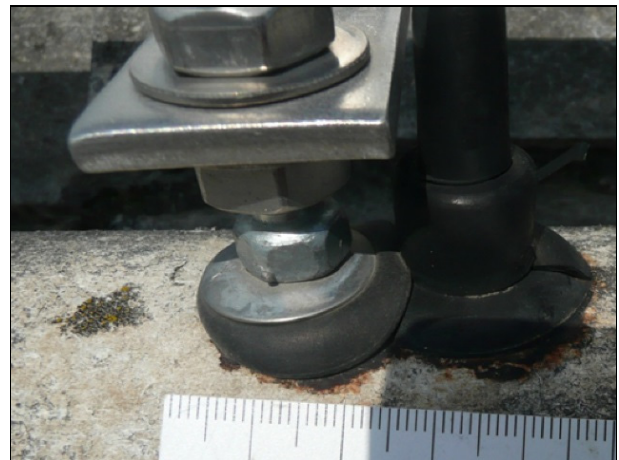
Abbildung 130
Aufeinander sitzende Dichtungen / eng beieinander montierte Schrauben führen zu Schadstellen mit Bruchgefahr

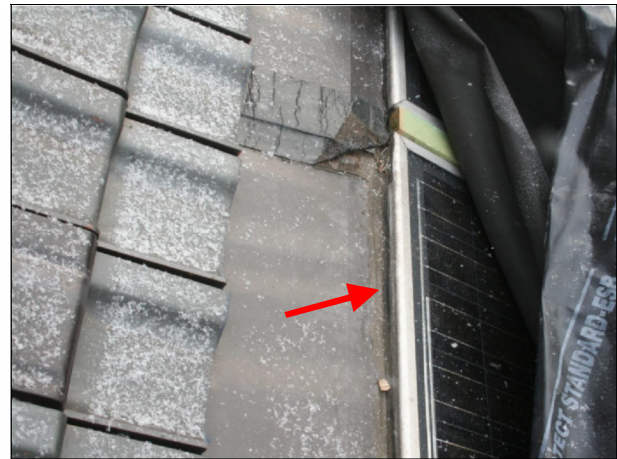
Abbildung 140
Nicht funktionstüchtige Verbindung zwischen Indach-Modulen und Anschlussblechen

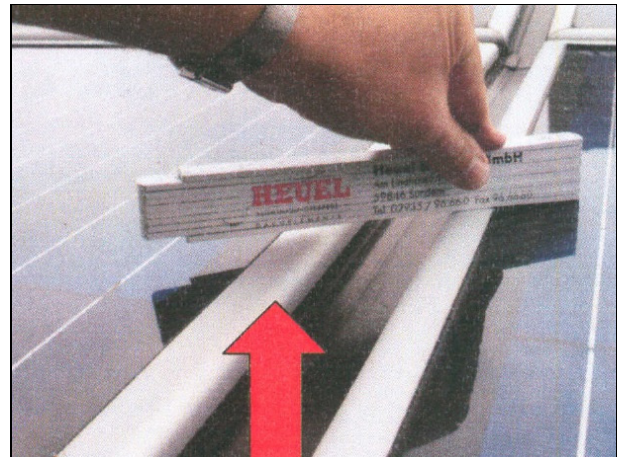
Abbildung 142
Höhenversatz zwischen den Modulen

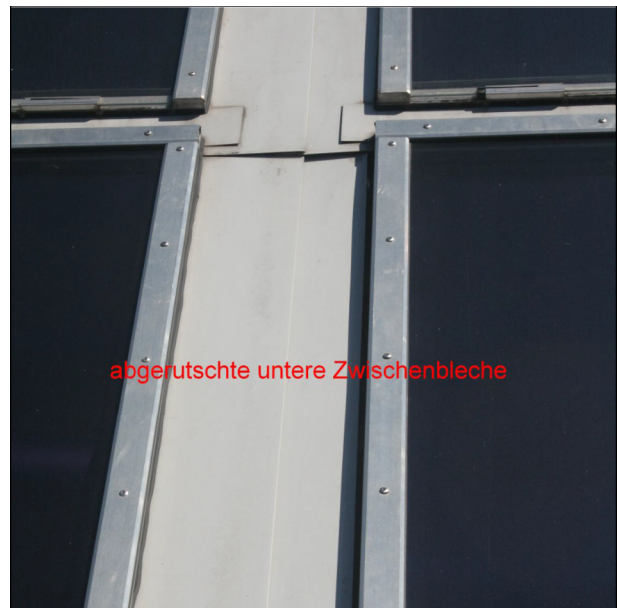
Abbildung 144
Die vertikalen Anschlussbleche sind über Liegefalze, die nicht fachgerecht ausgeführt waren, miteinander verbunden

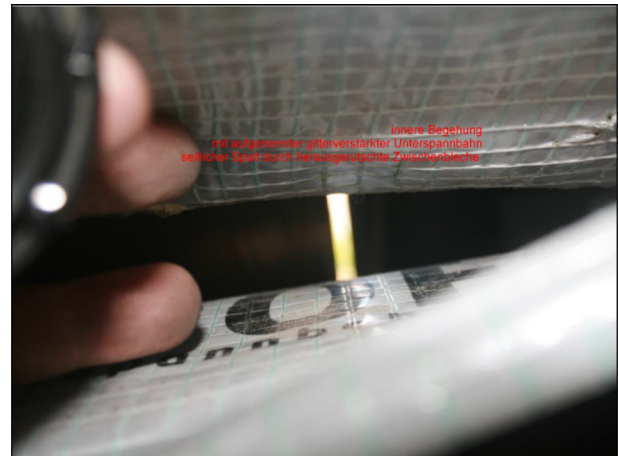
Abbildung 146
Aus der Kollektornut herausgerutschtes Anschlussblech und dadurch entstandene Fuge

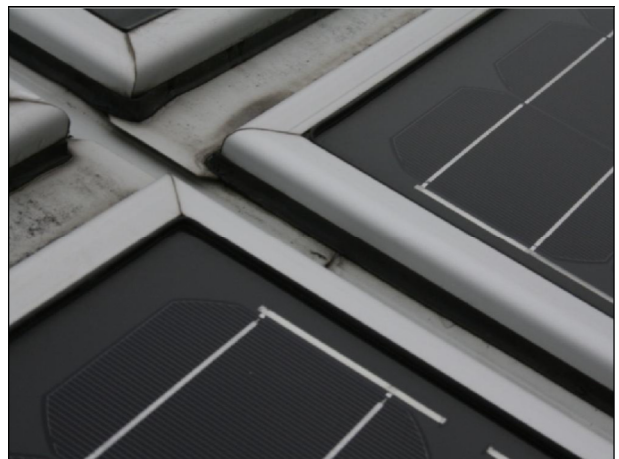
Abbildung 150
Auch die Gehrungsstöße der Module tragen zur Regensicherheit der Indachanlagen bei.

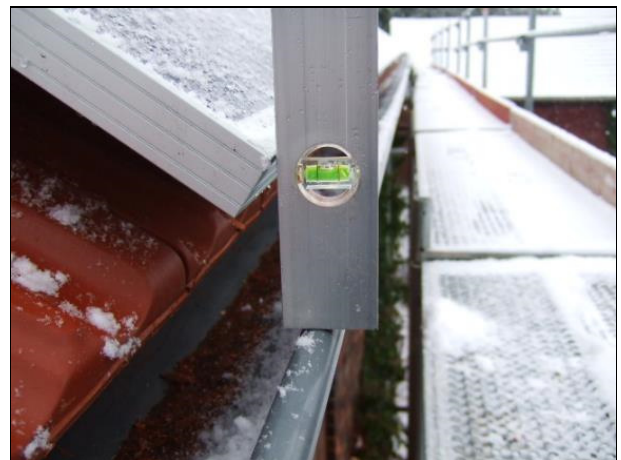
Abbildung 157
Deutlich erkennbar, dass das Regenwasser von den PV-Modulen über die Dachrinne hinaus geleitet wird

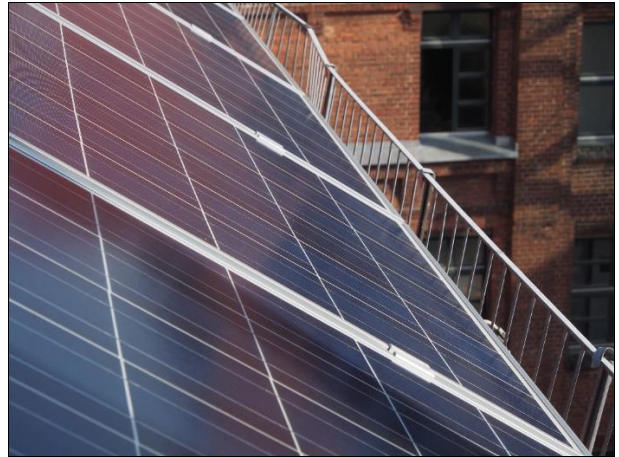
Abbildung 159
Die Funktion der Schneefanggitter wird deutlich eingeschränkt.

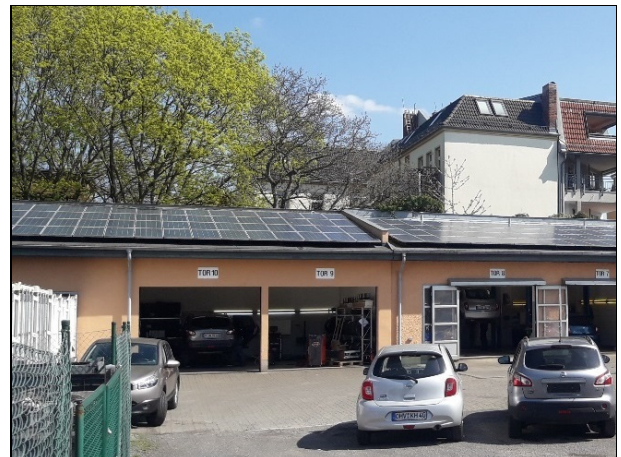
Abbildung 163
PV-Module wurden bis an die Brandwand herange-
führt

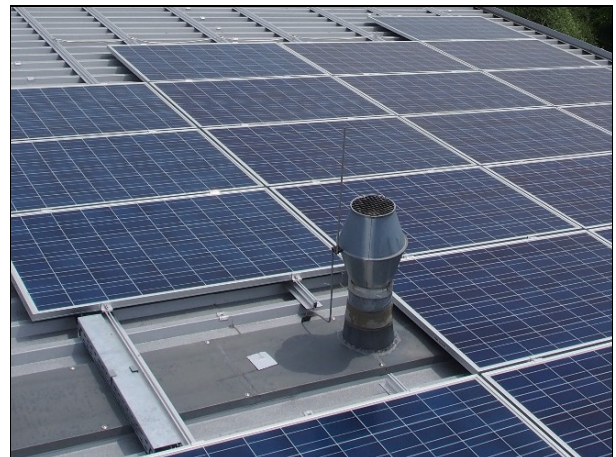
Abbildung 170
Mindestabstände zum Schornstein bei einem Gewerbegebäude unterschritten

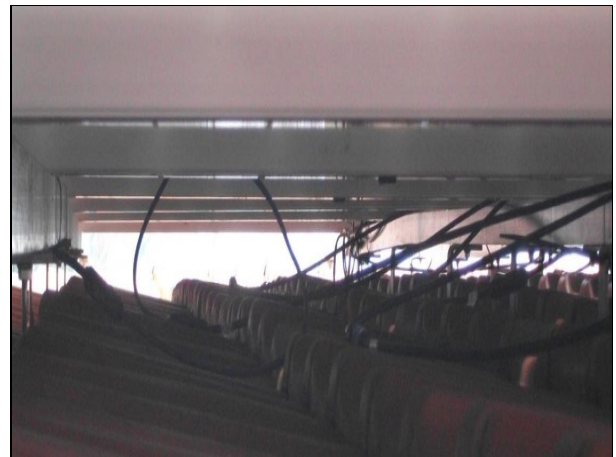
Abbildung 182
Modul- und Strangleitungen sowie Steckverbinder liegen auf dem Ziegeldach auf

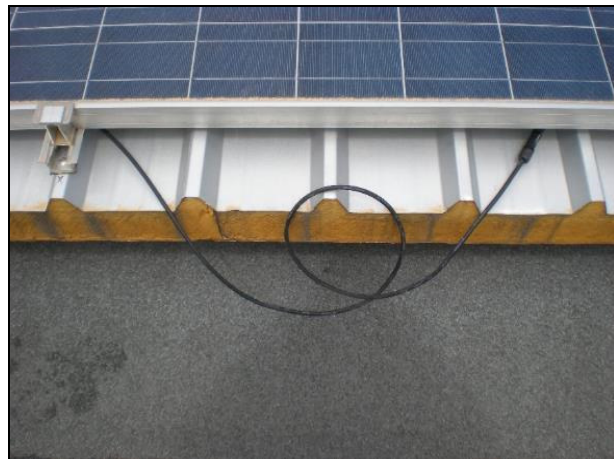
Abbildung 186
unbefestigte Strangleitung auf einem Sandwichdach

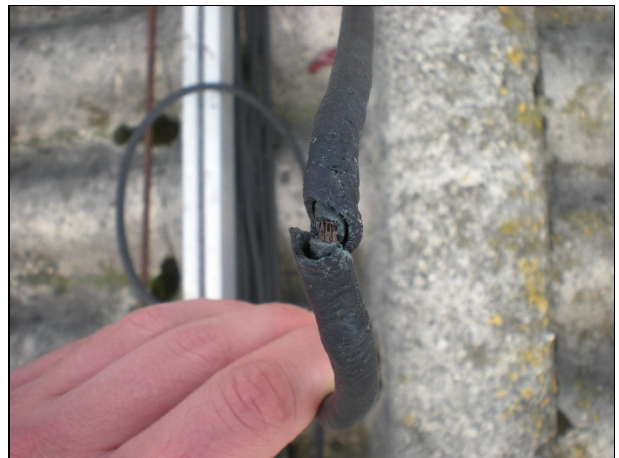
Abbildung 190
unsachgemäße Leitungsverlegung über scharfe
Kanten führte zur Isolationschädigung

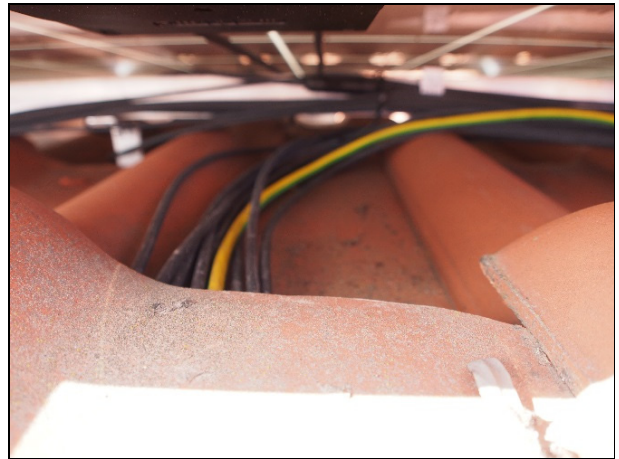
Abbildung 192
ungeschützte Durchführung von PV-Leitungen unter Dachziegel

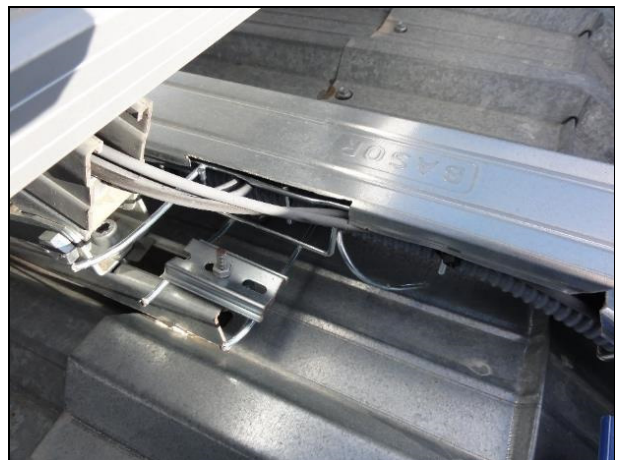
Abbildung 194
ungeschützte Verlegung an scharfkantiger Blechkanalabdeckung

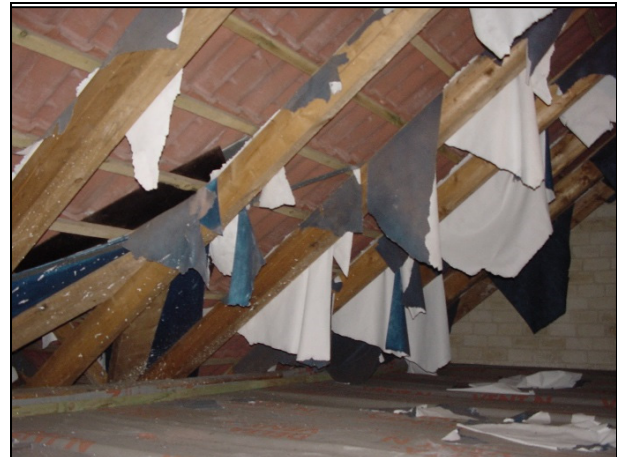
Abbildung 232
Aufgelöste Unterspannbahn (aus [AlBau 2013])
